ACCORDO DI PROGRAMMA DI "RIFUNZIONALIZZAZIONE DELL'AREA EX ALASKA VIA BOSCO

RECUPERO URBANO DEL COMPLESSO INDUSTRIALE EX ALASKA: REALIZZAZIONE DI UN FABBRICATO COMMERCIALE tipo M2, LOCALI COMMERCIALI E FABBRICATI RESIDENZIALI

RELAZIONE DI VALUTAZIONE COMPATIBILITA' PAESAGGISTICA ART. 96.1 LETT. D NTA PPTR

Progettista:
(Ing. Claudio FRANCO
Via Leverano 7,73010 Yeghe (LE)

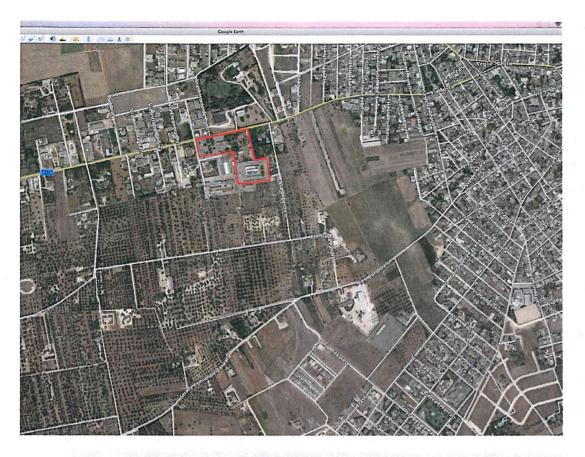
Stato di fatto dell'area di intervento

L'andamento orografico è pressoché pianeggiante, con lieve pendenza, lungo l'area di intervento, da nord verso sud, mentre forma una piccola depressione lungo via Bosco, sede di accumulo di acque piovane, in quanto assente una rete pluviale pubblica, oltre a recapitare le acque del comparto C1-12.

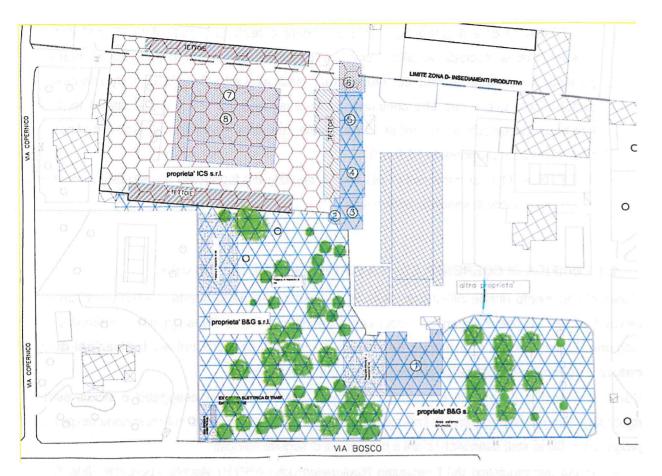
Fabbricati esistenti

Di seguito viene riportata la situazione di fatto e sono individuate le disponibilità degli edifici e delle aree separate per titolo di appartenenza: ossia vengono individuate le aree nella disponibilità della ditta B&G srl e della ditta ICS srl. Sono inoltre individuati gli edifici che sono oggetto di ristrutturazione, quelli oggetto di demolizione ed è inquadrato l'intervento proposto.

Alcuni fabbricati si presentano fatiscenti ed abbandonati, oltre ad avere una copertura di lastre in amianto, altri sono a rischio di crollo. Nel dettaglio, nella disponibilità della società B&G srl sono gli edifici individuati con:

- FABBRICATO 1: si tratta del vecchio locale commerciale destinato alla vendita dei gelati e della mensa aziendale con annesso locale cucina. La struttura portante è realizzata in muratura portante perimetrale e pilastri in c.a. centrali gettato in opera. Attualmente è insediata un'attività commerciale – bar e pizzeria;
- FABBRICATO 2: sono vecchi locali destinati a servizi e pertinenze. La struttura è in muratura portane e solaio in latero-cemento. Attualmente in disuso;
- FABBRICATI 3, 4 e 5: sono vecchi locali destinati a depositi e celle frigo. La struttura portante è realizzata in muratura portante. Attualmente è in disuso e presentano una copertura in amianto;

FABBRICATO 6: si tratta di un vecchio blocco di due locali spogliatoi di calcio, risalente al campo di calcio femminile esistente negli anni "70. Struttura in muratura portante di conci di tufo. Attualmente è in disuso;

- FABBRICATO 8: è il corpo fabbrica più recente e realizzato dalla ditta "Sigea" dopo la scissione della società "Alaska Gelati": è costituito da un corpo fabbrica in muratura portante posto sulla testata del fabbricato e destinato ad uffici, da un corpo fabbrica in prefabbricato cvp e cap che costituiva il locale lavorazione con annessi lateralmente dal lato sud, due blocchi spogliatoi per il personale operaio e dei locali depositi. Attualmente è sede della ditta proprietaria (ICS srl).
- FABBRICATO 7: si tratta della cella frigo a servizio del fabbricato 8 realizzata in elementi modulari di pannelli sandwich coibentati.

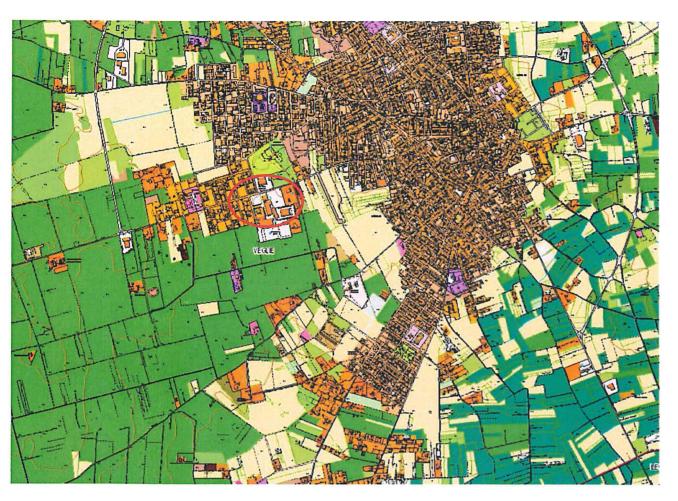
Estratto Carta Uso del Suolo

Il contesto territoriale di riferimento è sito al limite del territorio costruito e quello agricolo: a sud, territori agricoli, è caratterizzato dalla presenza di una griglia regolare di ampi lotti a destinazione agricolo produttiva prevalentemente di tipo seminativo ed uliveti.

Subito al di fuori della periferia urbana, ad ovest del centro abitato il territorio è caratterizzato da una maggiore presenza di elementi relitti di macchia mediterranea degradata in forme più semplificate come le garighe a cisti erica pugliese e timo arbustivo, le aree più a est e sud-est prossime al lotto di intervento sono prevalentemente occupate da seminativi ed oliveti.

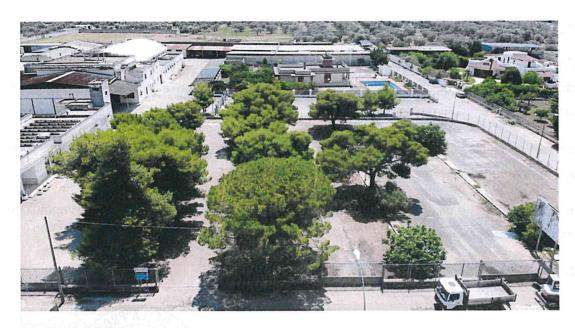
Alberature esistenti allo stato dei luoghi

Si tratta in pratica di un parcheggio di 5000 mq circa, completamente asfaltato e bitumato che per proteggere dal sole le vetture furono piantumati 4 filari di n. 8 pini cadauno (Pinus halepensis e pinus pinea). Degli originali piante ne sono sopravvissute solo la metà circa, che consentono una buona schermatura nei confronti dei fabbricati fatiscenti posti sul retro.

L'ipotesi di progetto prevede l'inserimento di un fabbricato di circa 1600 mq, longitudinalmente all'attuale parcheggio con la rimozione di almeno 7 pini esistenti, la restante parte sarà integrata nella nuova sistemazione dell'area a parcheggio.

- lungo il realizzando marciapiede di via Bosco, la piantumazione di un filare di lecci (Quercus Ilex), a mitigazione sia delle alberature da rimuovere sia dell'edifico da realizzare.
 La scelta ricade sui lecci in quanto piante molto resistenti all'inquinamento veicolare da traffico cittadino;

- all'interno del parcheggio si prevede di recuperare le piante esistenti in relazione alla sistemazione del nuovo parcheggio e di inserire in modo alternato sia degli alberi di lecci che delle Jacarande, in modo da ripristinare il verde preesistente, sia di garantire un minimo di ombreggiamento ai veicoli parcheggiati. Naturalmente le piantumazioni saranno messe in dimora all'interno di fasce di aiuole sistemate con terriccio, in cui le automobili non possano interferire, e sistemare un impianto di irrigazione alimentato dalle acque di raccolta dei piazzali, come prevede il dlgs n. 152/2006;

- una barriera visiva realizzata in cipressi (Cupressus sempervirens), da piantumare sul retro del locale commerciale, a mitigare l'impatto visivo dei fabbricati dismessi;
