**REGIONE
PUGLIA**

OGGETTO: Istanza trasmessa dalla Sig.ra [...Omissis...] con PEC del 01.04.2025: "Istanza di rettifica degli elaborati del PPTR ex art. 104 delle NTA". Istruttoria e proposta di parere.

Con l'istanza in oggetto, trasmessa con PEC del 01.04.2025, si è richiesta la rettifica degli elaborati del PPTR per quanto attiene all'UCP "**Inghiottitoi**" insistente sui suoli catastalmente individuati dalla particella n. 965 del Foglio di mappa n. 36 del Comune di Veglie (LE).

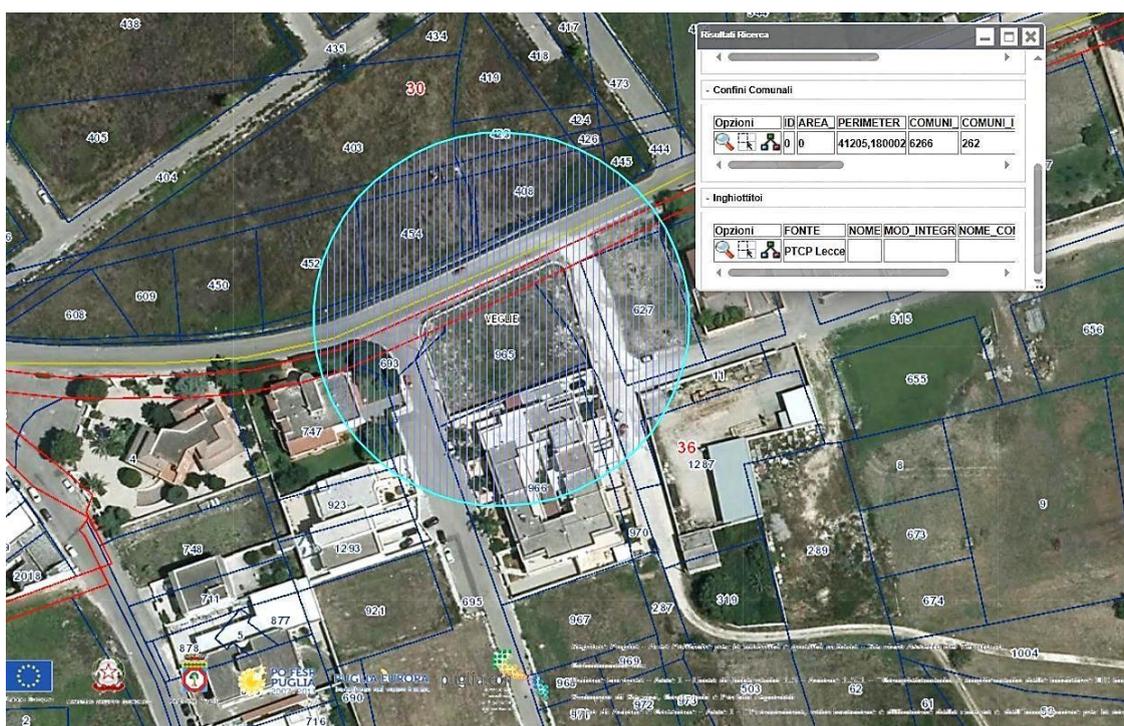
Fig.1: Estratto SIT Puglia – PPTR approvato. Richiesta di eliminazione della tutela UCP "Inghiottitoi" perimetrata nell'area identificata al catasto al Fg. 36 n. 965 (retinato in blu)

In vero dalla descrizione dell'"Inghiottitoio" perimetrato dal PPTR (fig.1) si deduce che la tutela paesaggistica deriva dal Piano Territoriale di Coordinamento Provinciale (PTCP) della Provincia di Lecce (approvato con Deliberazione del Consiglio Provinciale n. 75 del 24.10.2008). **Da una ricognizione visiva della tavola di piano PTCP 05 non si evince la presenza di alcuna cavità carsica nell'area in esame. (fig.3).**

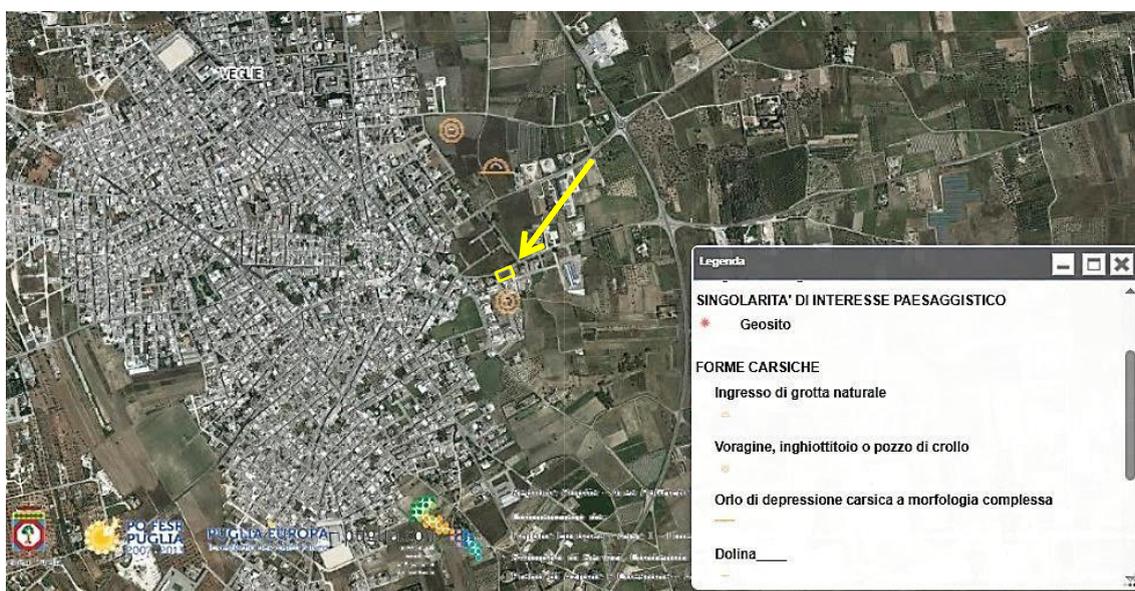
Fig. 2: Estratto della Carta Idro-geomorfologica delle Regione Puglia redatta giusta DGR 1792/2007. Area in esame (in giallo): nessuna indicazione di forme carsiche nel sito d'interesse.

Ai fini della ricognizione degli areali da tutelare, in sede di redazione del PPTR, si è partiti dallo strato informativo delle forme carsiche prodotto dall'Autorità di Bacino nell'ambito della Carta Idro-geo-morfologica della Regione Puglia, redatta ai sensi della DGR n. 1792/2007. **In particolare nella Carta Idro-geo-morfologica non è riportata alcuna cavità carsica nell'area in esame (fig.2).**

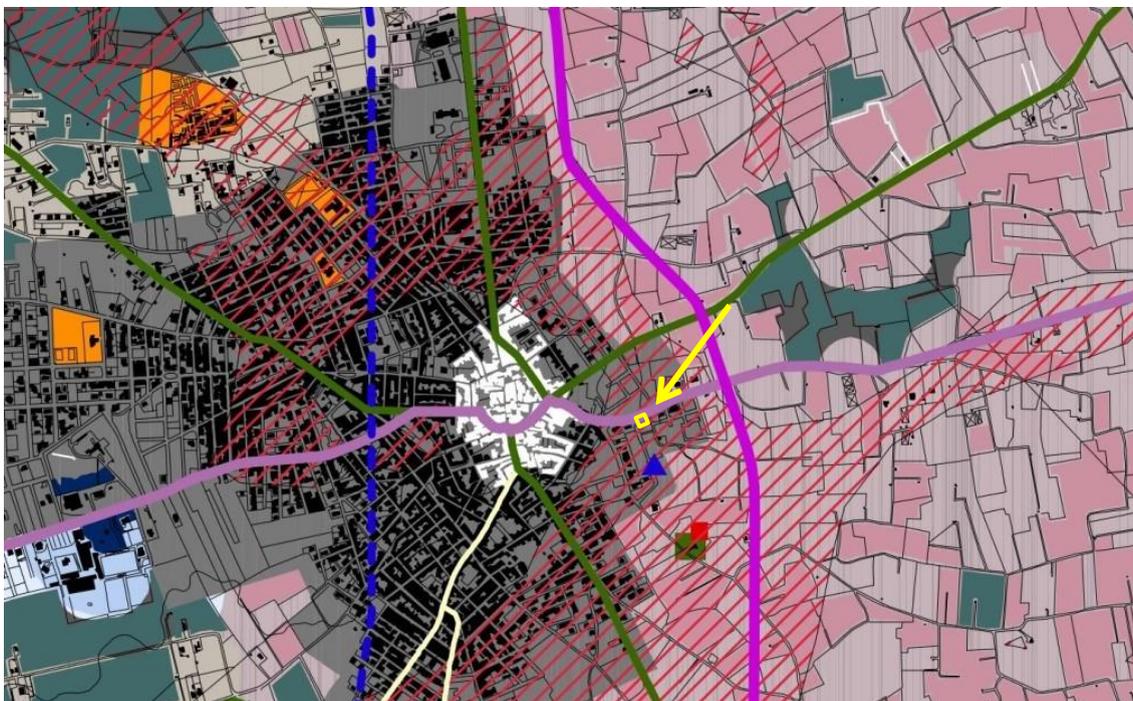
Fig. 3: Estratto Tavola 5 PTCP Provincia di Lecce. Area in esame (in giallo): nessuna indicazione di forme carsiche nel sito evidenziato. Indicazione di una vora (triangolo in blu) a circa 150 m più a Sud dell'area esaminata.

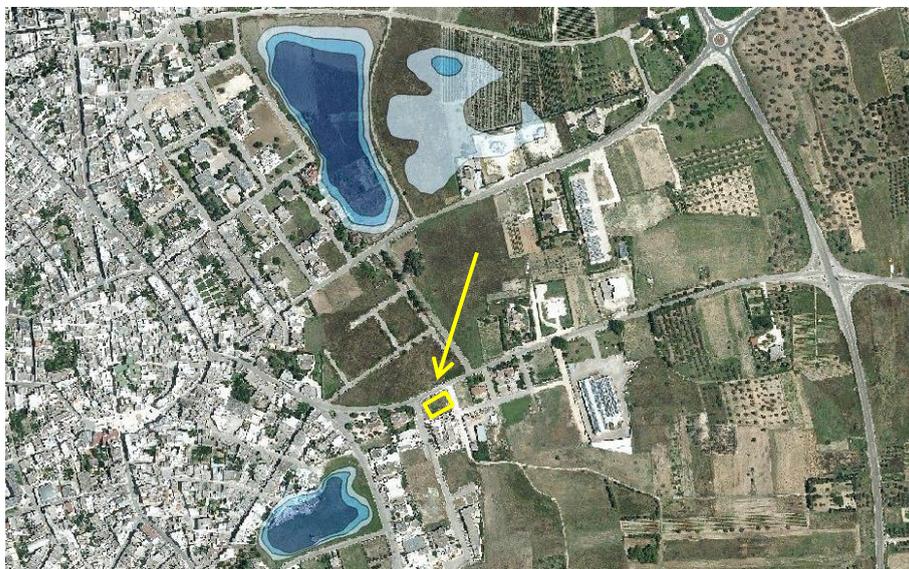
Fig.4: Rappresentazione in ambiente GIS delle aree ad alta-media-bassa pericolosità idraulica – PAI indicate con diverse tonalità di blu. Nessuna perimetrazione di aree a pericolosità idraulica e geomorfologica PAI in corrispondenza del sito d'interesse in giallo).

Infine si rileva che il sito d'interesse non ricade in alcuna perimetrazione di aree a pericolosità idraulica e geomorfologica PAI (fig.4) potenzialmente indicative, qualora esistenti, della presenza di una forma carsica ipogea .

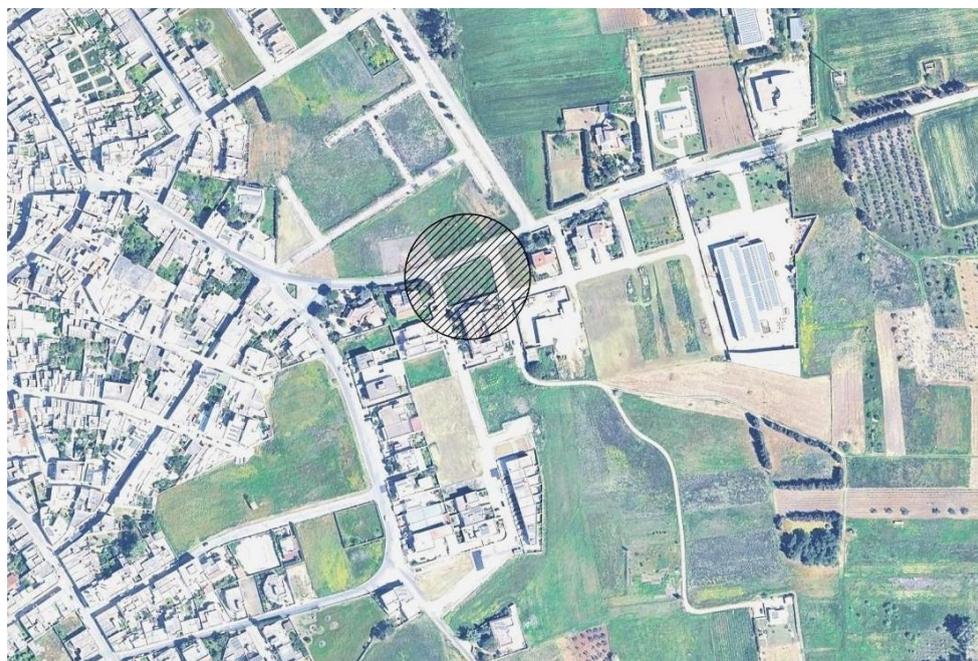
Fig.5: Indicazione dell'UCP “Inghiottito”, oggetto di proposta di rettifica ex art. 104, da eliminare (retinato nero).

Per quanto affermato e preso atto di quanto sostenuto nella “Relazione geomorfologica” a corredo dell’istanza, **si può ritenere che l’area in esame non sia interessata dalla tutela paesaggistica UCP “Inghiottito”** di cui all'art. 50 co. 6 delle NTA del PPTR (fig. 5)

Verificata altresì la coerenza con i criteri condivisi in sede di ricognizione e sottoscritti con Verbale del 23.09.2010 con il MIBACT, si propone di **ACCOGLIERE l'istanza di rettifica**, con riferimento all'UCP "*Inghiottitoi*" **prevedendo l'eliminazione della tutela come individuata in fig. 5.**
